# 令和2年7月豪雨における大雨の特徴

## - 線状降水帯、異例の11時間以上継続 -

2020年7月17日  
一般財団法人 日本気象協会  
社会・防災事業部

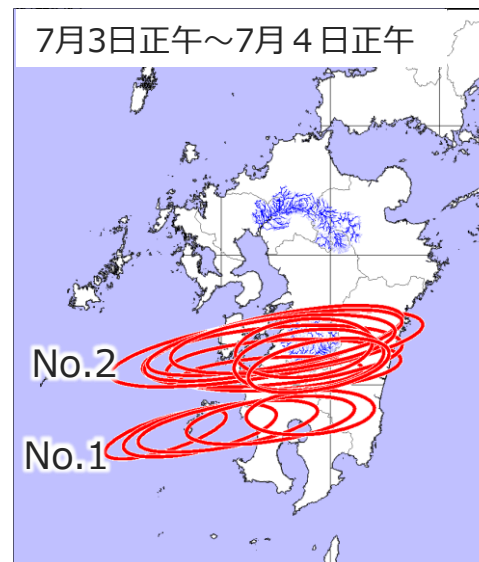
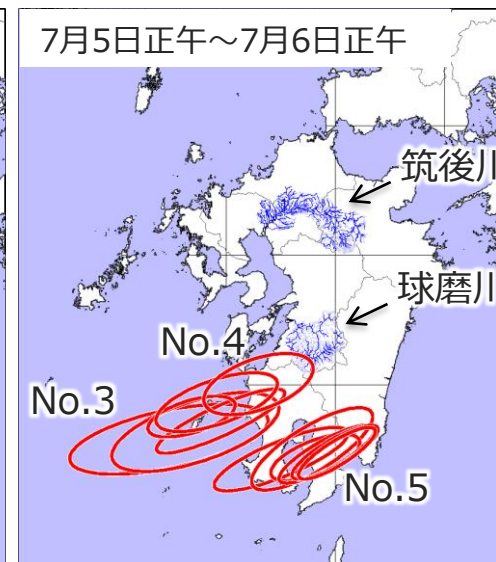
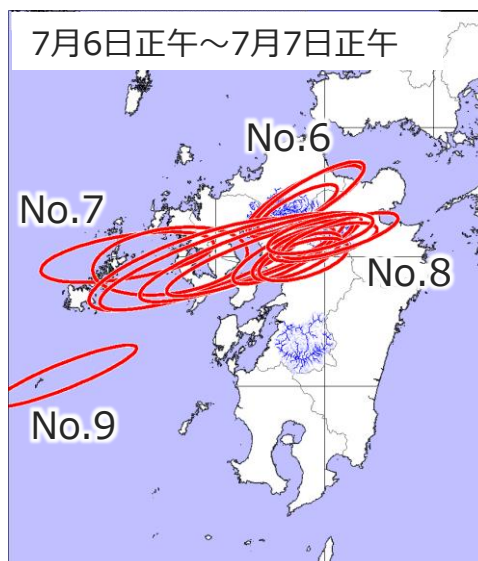
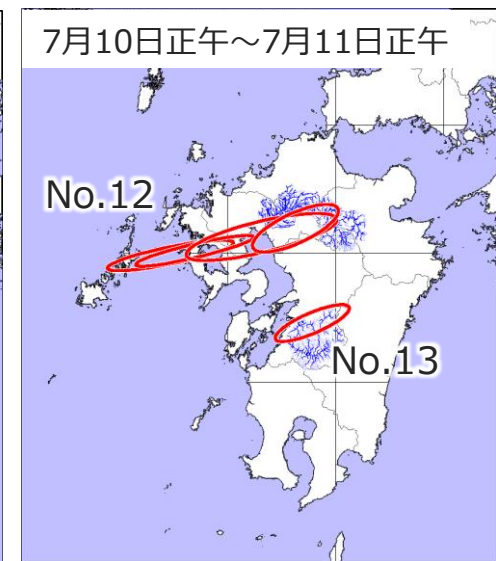
## ■ 線状降水帯の発生状況

- ✓ 解析した13事例の線状降水帯を、1日単位(正午～翌日正午)で地図上に示した。  
※赤色楕円:検出された線状降水帯のうち正時のもの
- ✓ 球磨川の氾濫をもたらした線状降水帯(No.2)の継続時間は11時間半と非常に長かった。
- ✓ 筑後川の上流域では、7月6日正午から7月8日正午までの48時間に3事例(No.7,8,10)の線状降水帯が発生していた。

- ✓ 13事例の線状降水帯のうち、もっとも継続時間が長かったものはNo.2の11時間半であった。この線状降水帯により、球磨川で氾濫が発生した。
- ✓ 筑後川の上流域では、7月6日正午から7月8日正午までの48時間に3事例の線状降水帯が発生していた。
- ✓ 平成30年7月豪雨では、東海以西の広い範囲で15事例の線状降水帯が発生したが<sup>1)</sup>、今回は九州地方だけで平成30年7月豪雨に匹敵する数の線状降水帯が確認された。

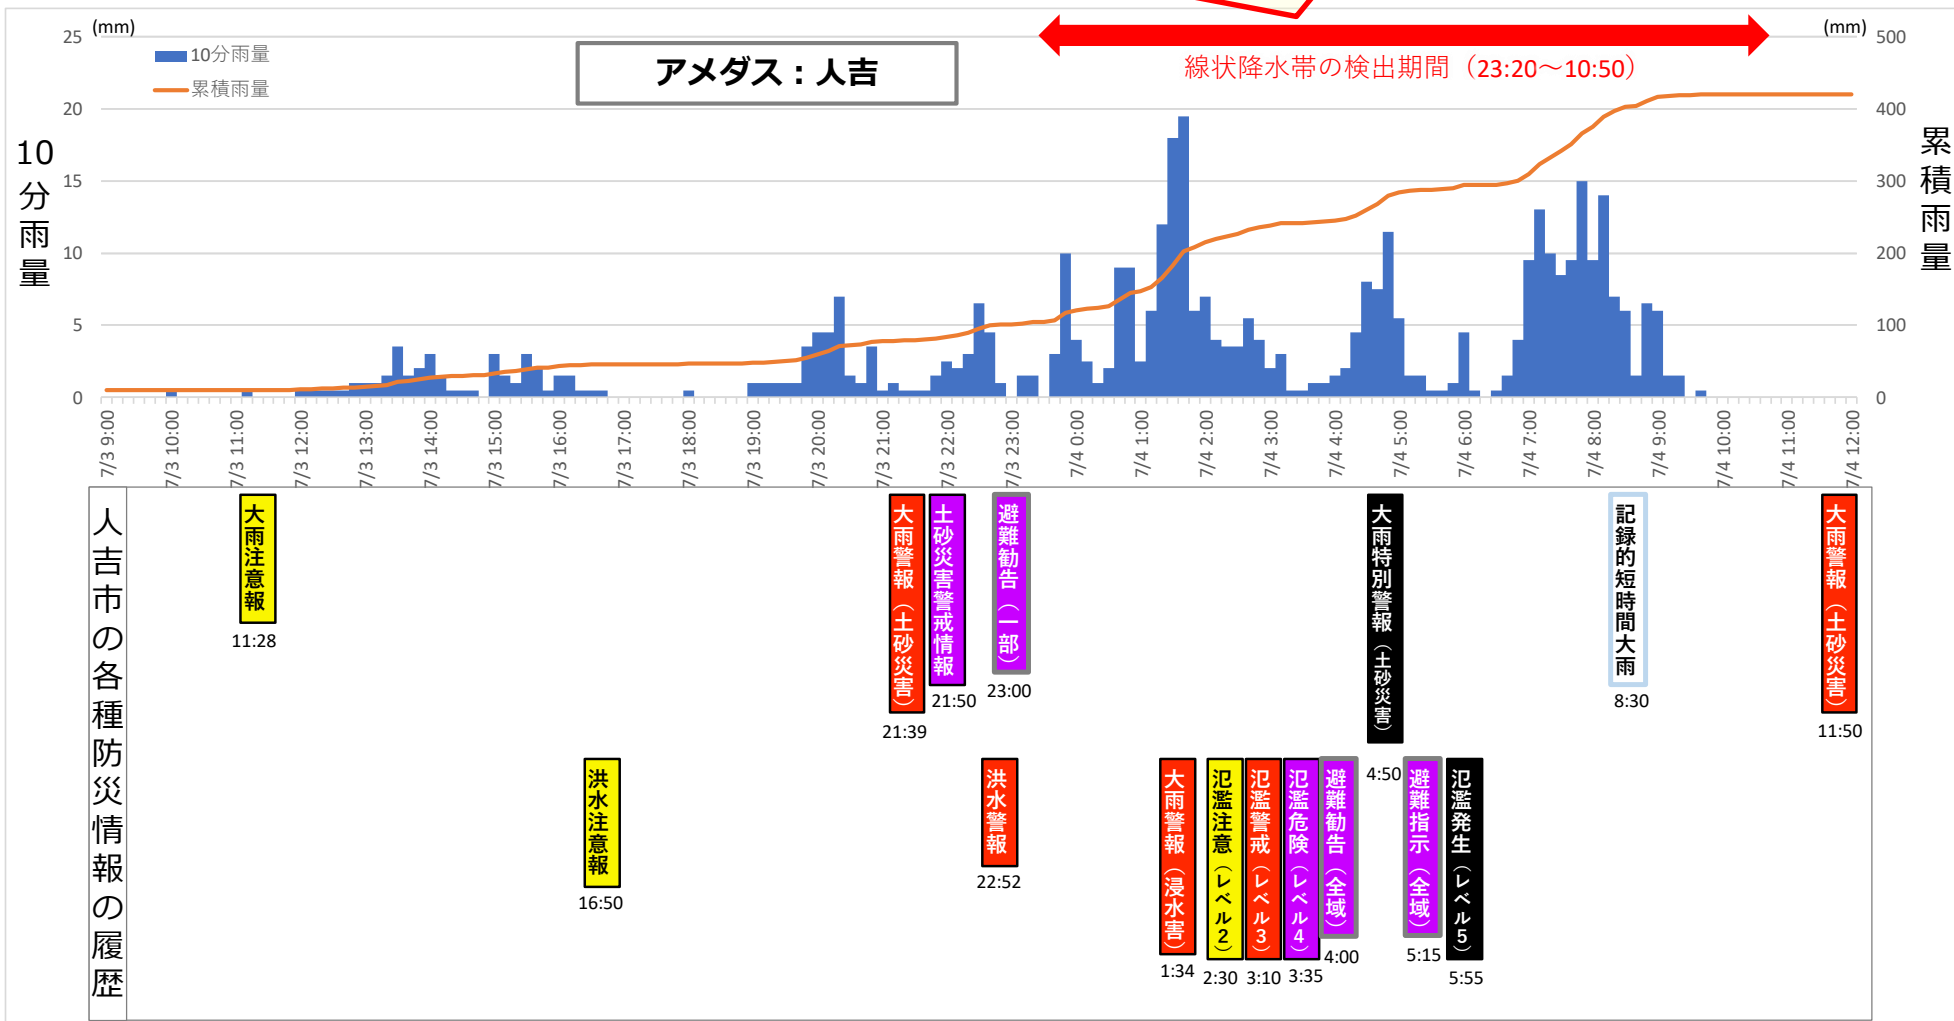
線状降水帯発生11時間半継続

# 線状降水帯の発生後に河川の警戒レベルが急上昇

球磨川の氾濫をもたらした線状降水帯の継続時間は11時間半と非常に長かった。

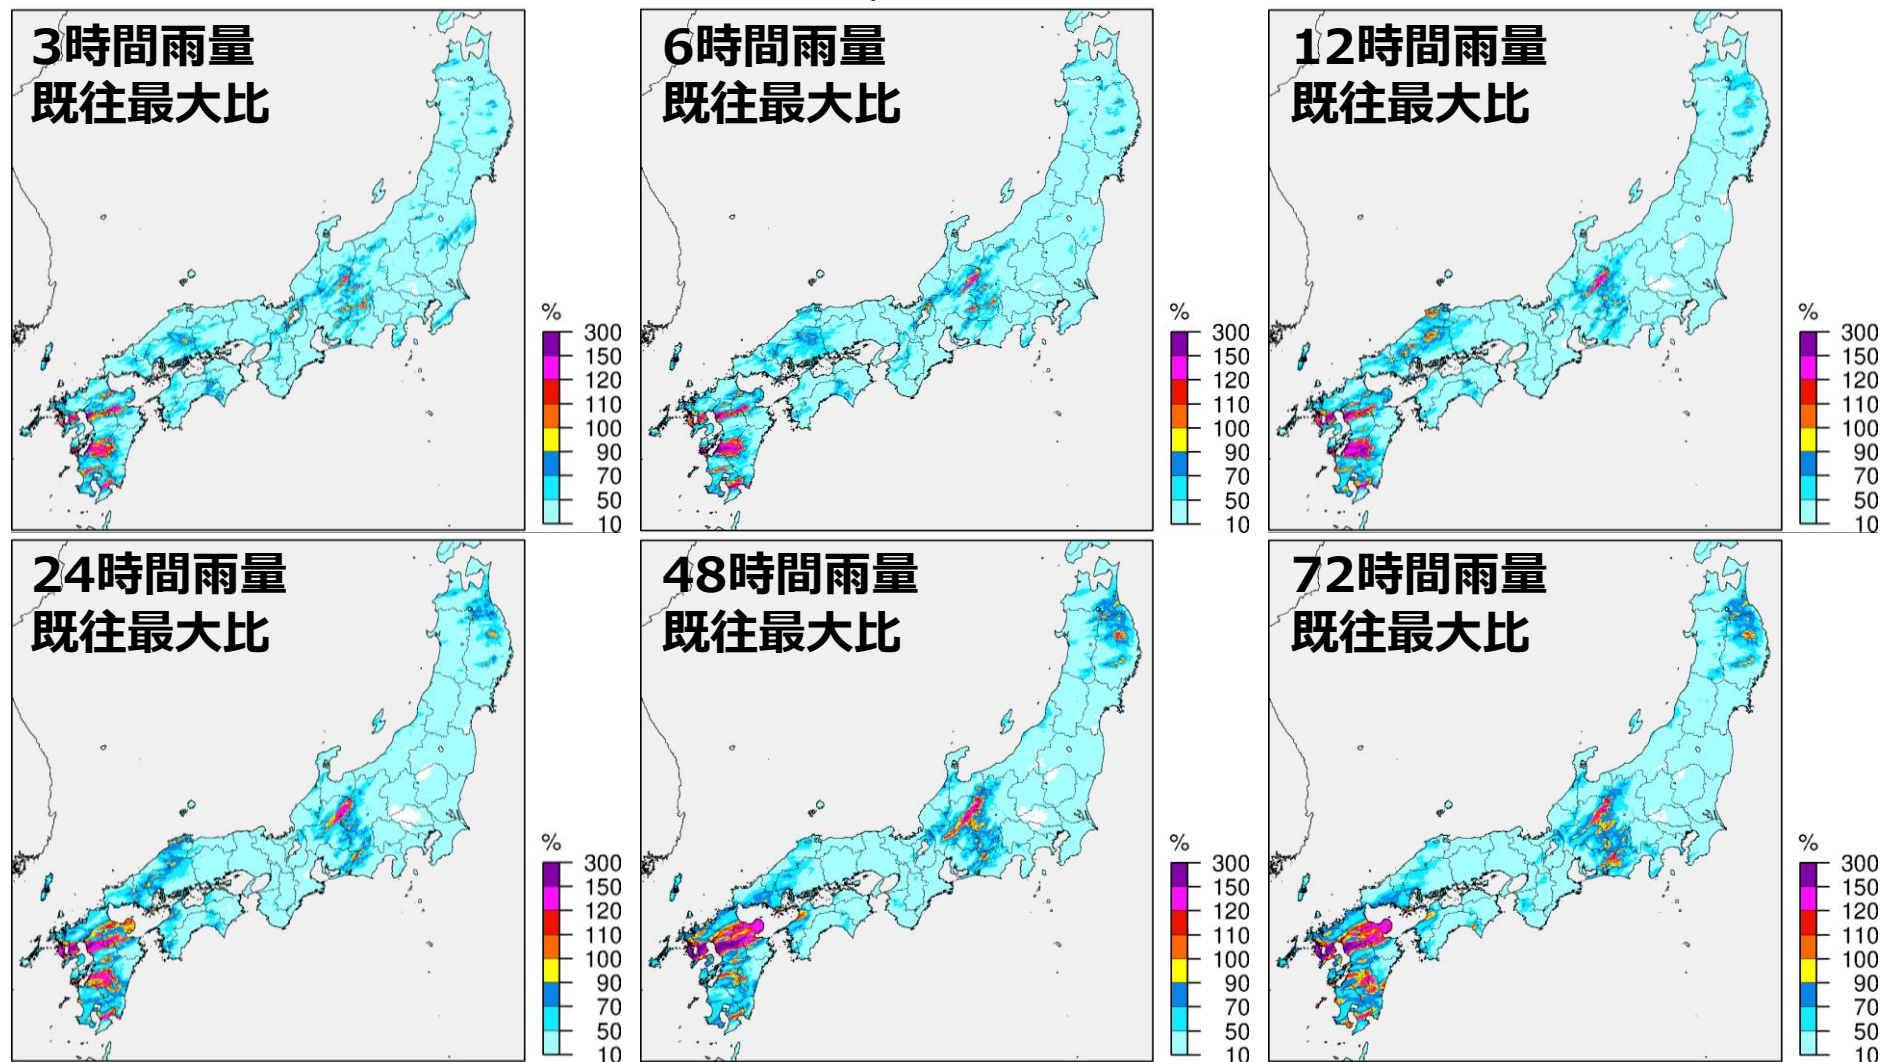
7月3日0時～7月14日0時の各指標の既往最大比

# 九州、岐阜・長野を中心に既往最大値を超過する雨量

- ・熊本県では、3～24時間雨量で既往最大値を超過。
- ・九州北部、岐阜・長野では24～72時間雨量で既往最大値を超過

※過去最大値の集計期間は国土交通省解析雨量が1kmメッシュ解像度として 整備された2006年5月～2019年12月
