ご参考資料

越波とは

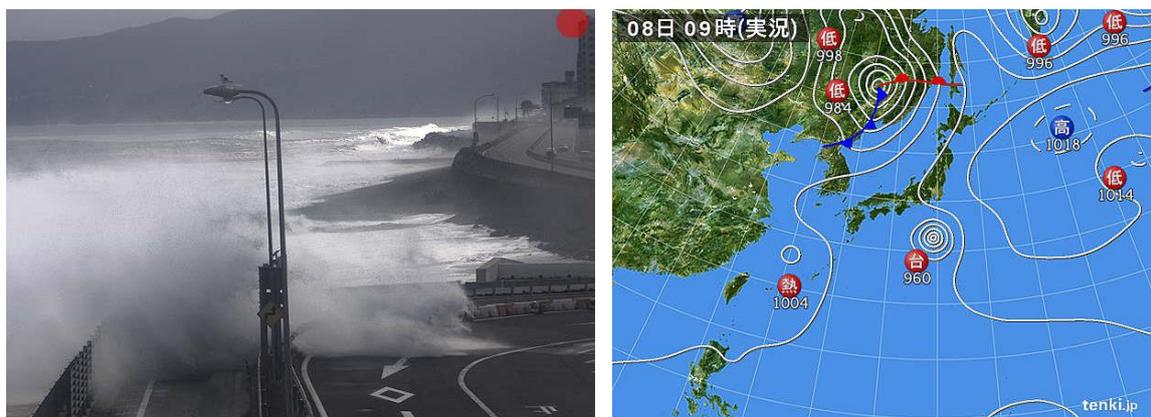
下図（図1）は、2019年台風第15号（令和元年房総半島台風）の接近により発生した越波の状況である。台風第15号は8日に非常に強い勢力で伊豆諸島に接近した。その後、強い勢力で9日5時前に千葉市付近に上陸し、房総半島を中心とした各地で暴風等による甚大な被害をもたらした。

図1 越波の様子（西湘バイパス）と地上天気図（2019年9月8日）

伊豆諸島付近で8mをこえる大しけ、東海地方や関東地方でも6mをこえる大しけとなり、太平洋側の沿岸部では、台風に伴う波やうねりが押し寄せた。沿岸部を走行する東名高速道路・由比地区や西湘バイパスでも越波が発生し通行規制が実施された。

越波による海水の流入による影響のほかに、道路上への土砂の堆積や流木・石の打ち上げや、越波防止柵等の設備が破損する場合があります。道路利用者の安全走行の確保など、道路管理における課題となっている。
